Objekt: Krematorium, Friedhof Meisenhard, 4600 Olten

Bauherrschaft: Einwohnergemeinde Olten

Zustandsbericht Dach und «Estrichboden»

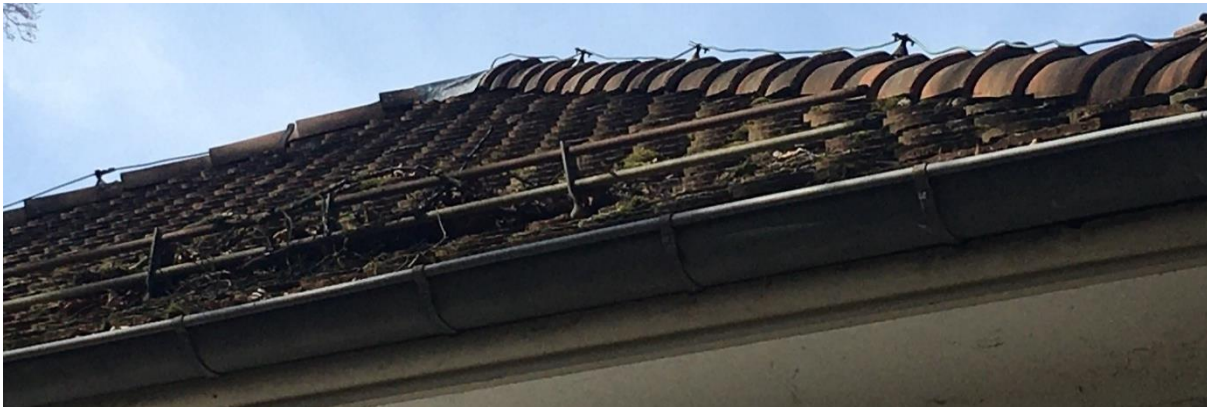
Mehrere Dachflächen sind mit Ästen, Moos und Laub belegt.

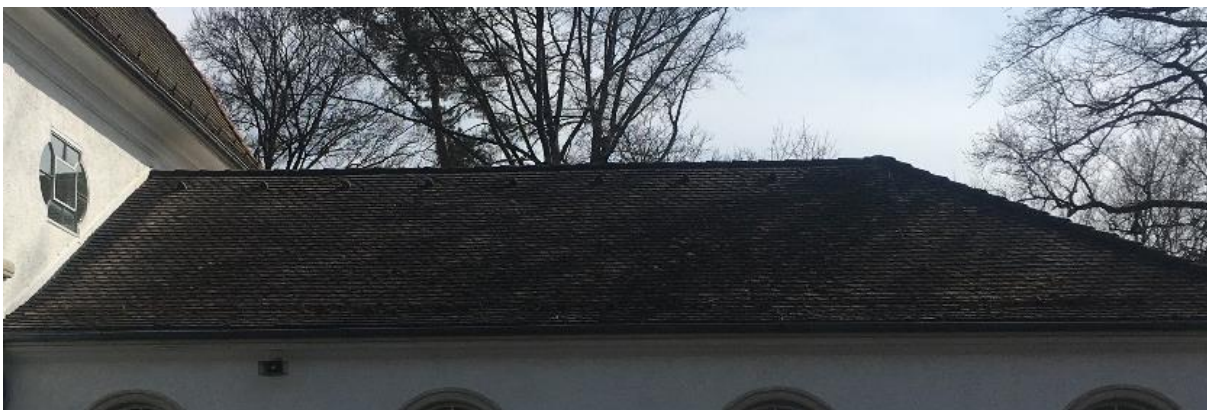
Einzelne Ziegel weisen Abblätterungen auf.

Liefern und montieren neue Dacheindeckung bestehend aus Lattung und Biberschwanzziegel.

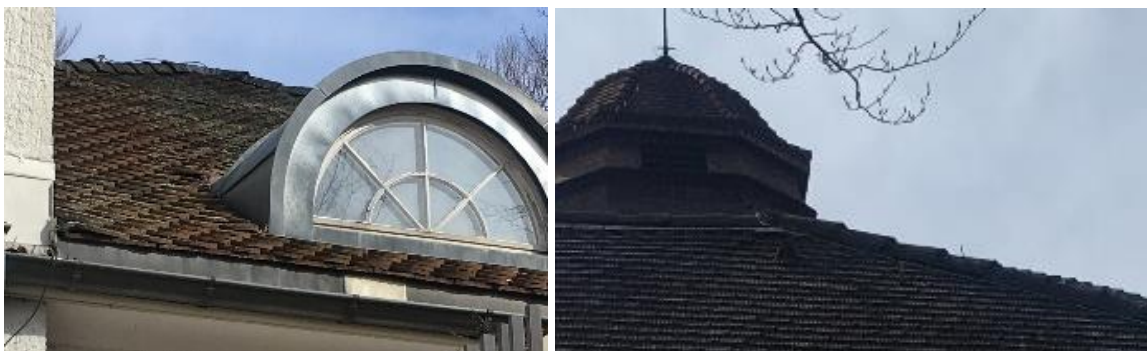
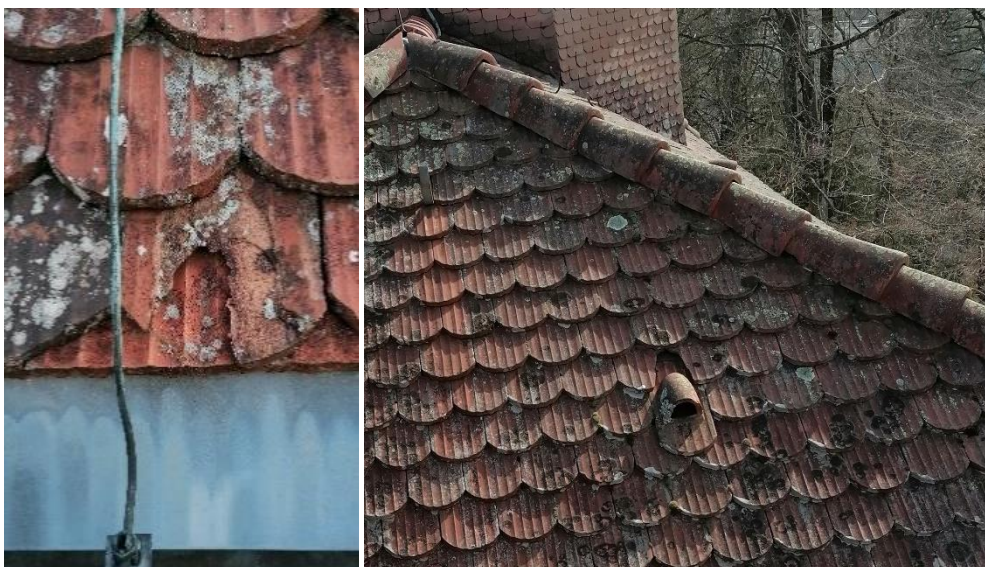
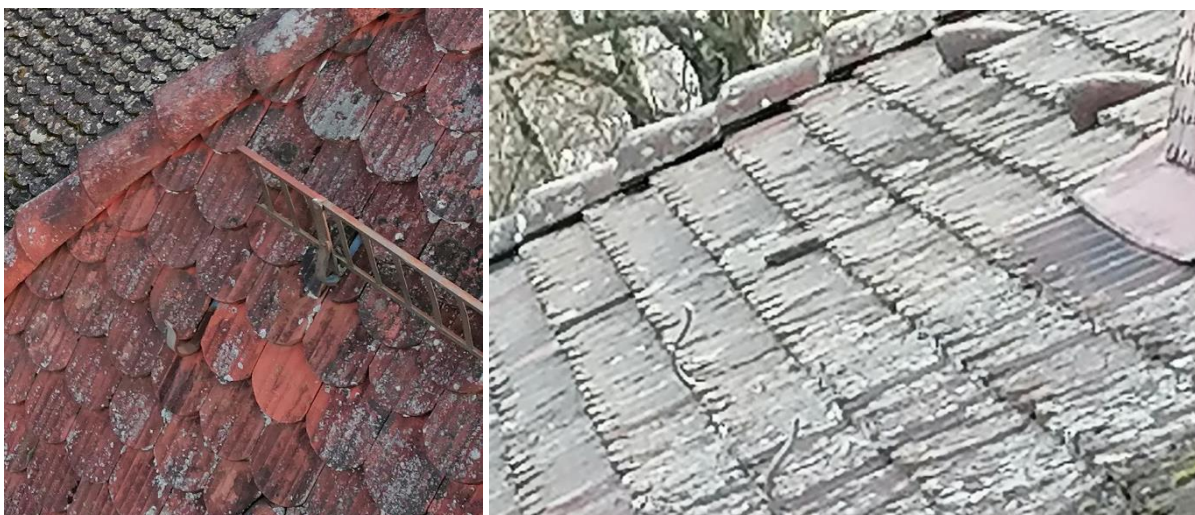
Einzelne Ziegel sind gebrochen oder haben sich verschoben.

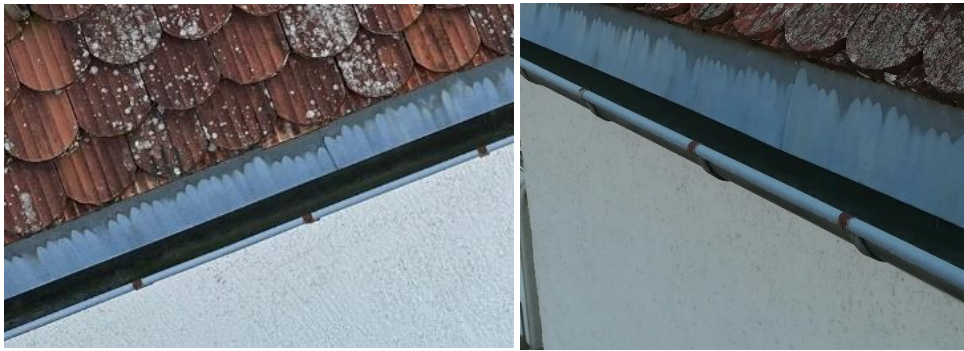
Rinnenhacken weisen Rost auf.

Ersetzen Dachrinne mit Einlaufrinnen, neue Ablaufrohre mit Sockelrohren. Neue Kehl-, Brust- und Seitenbleche, Verkleiden Gauben.

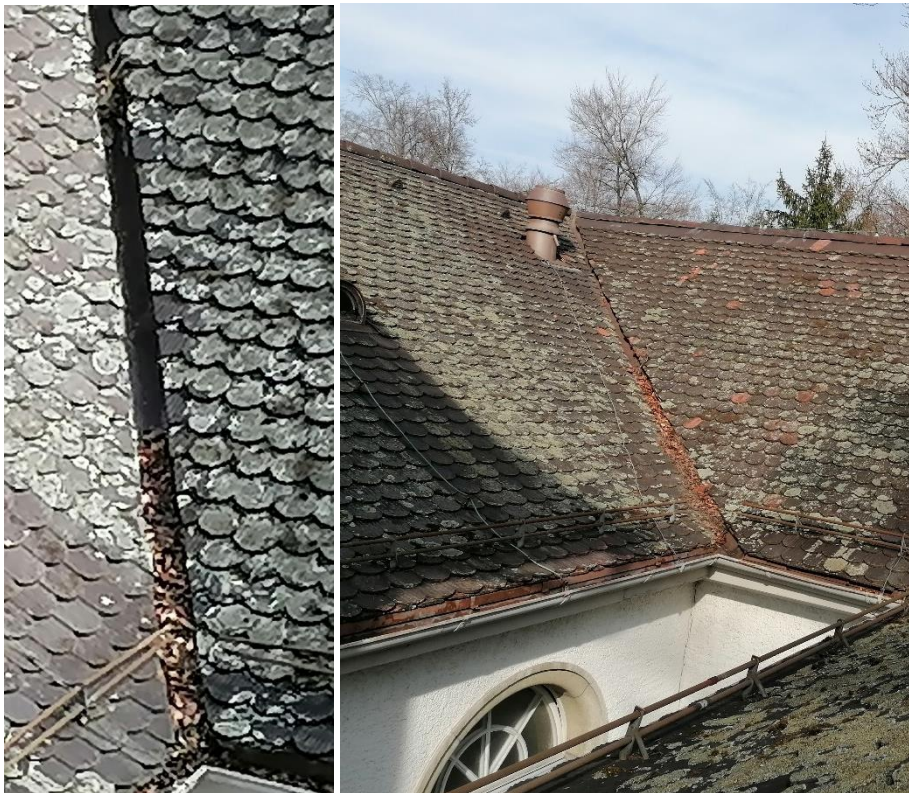
Kehl- und Anschlussbleche sind verrostet.

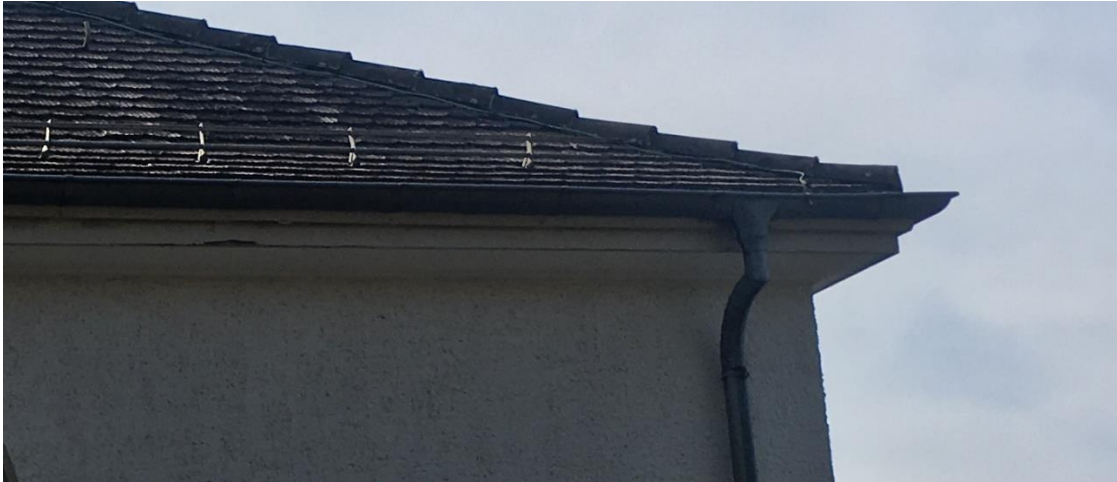
Lötstellen an Rinnenstutzen defekt.

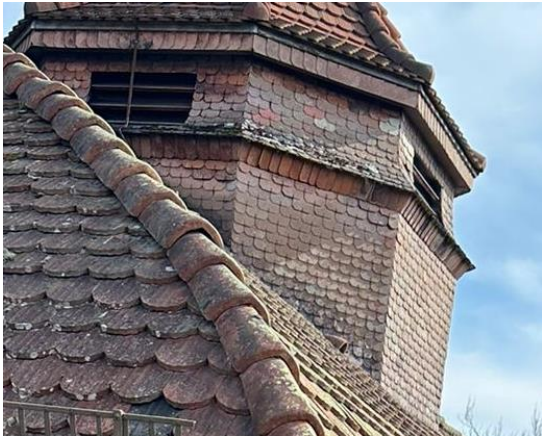
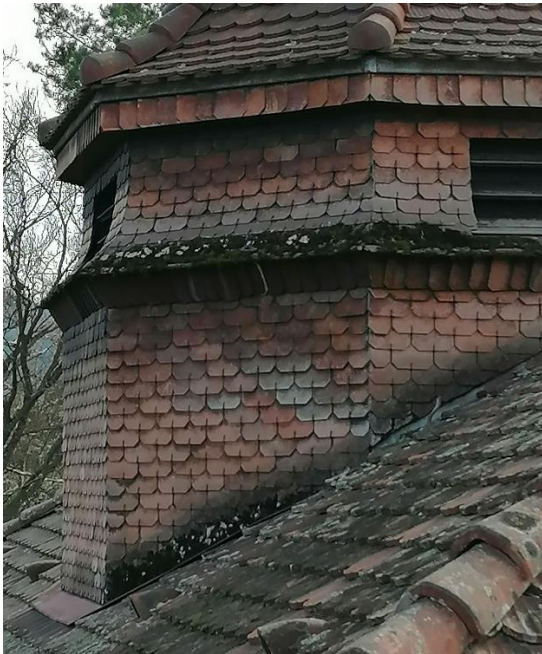
Verkleidungen aus Zementfaser sind beschädigt.

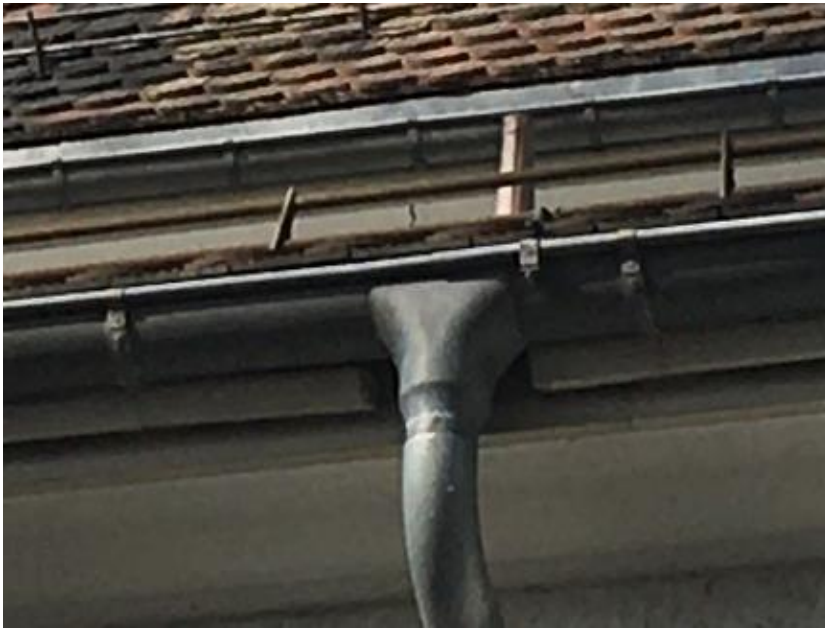
Rinnenleisten haben sich gelöst.

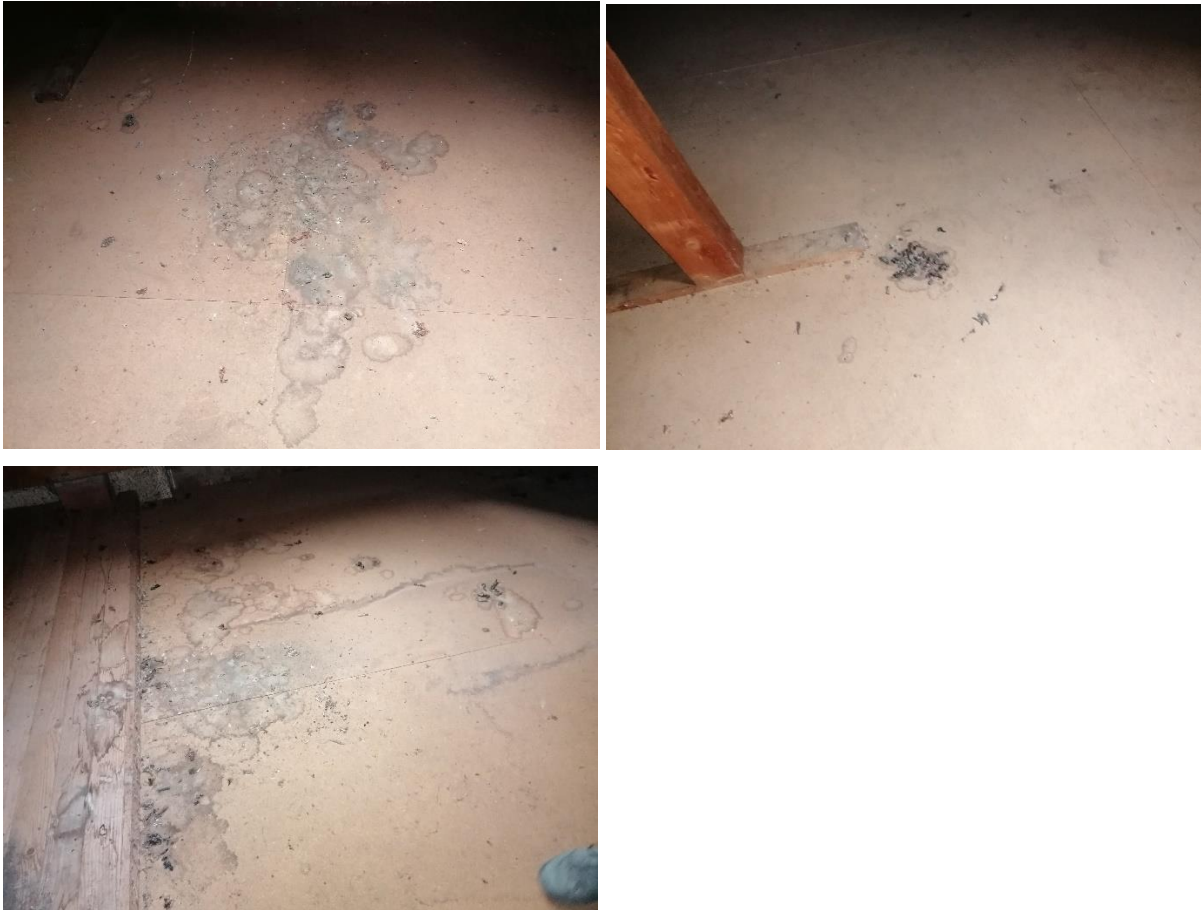
Der Boden ist überall mit Marderkot und Marderurin verschmutzt.

Demontieren und entsorgen Estrichböden und Deckenisolation.

Liefern und montieren Luftdichtigkeitsschicht, Isolationsrost, Isolation und Estrichboden

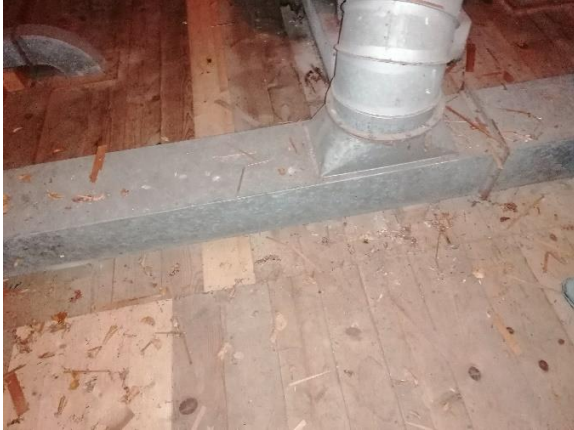
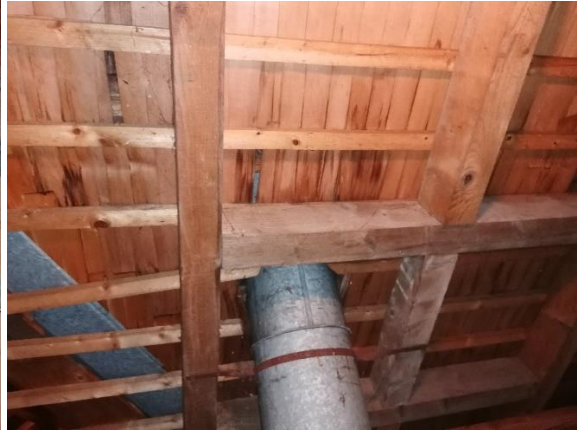
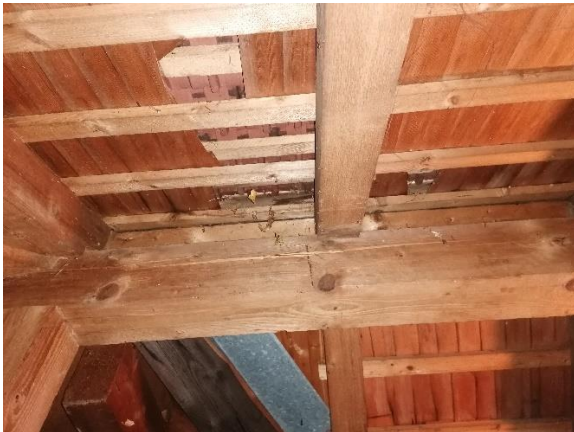
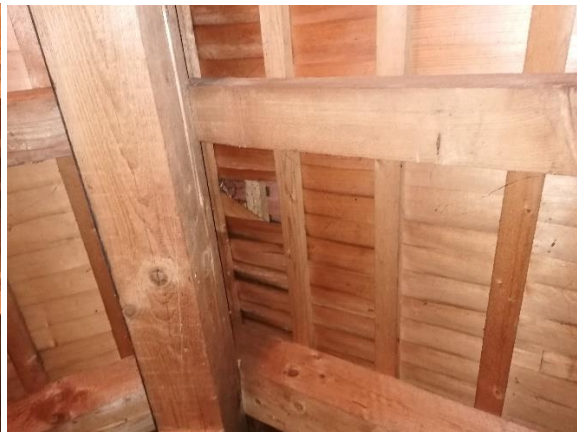
Im Unterdach aus Schindeln haben wir an mehreren Stellen Beschädigungen durch Marder und andere schadhafte Stellen festgestellt.

Liefern und montieren Unterdächer, Unterdachfolien, Konterlatten, Gesimsbretter und Untersichten im Traufbereich.

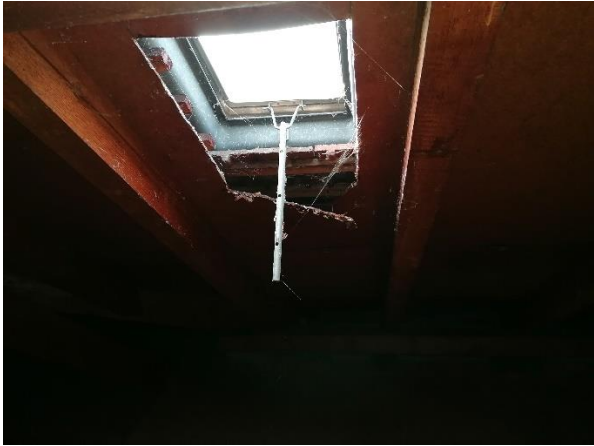
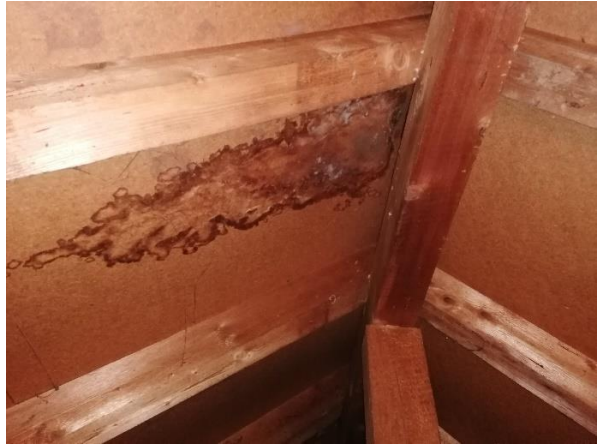
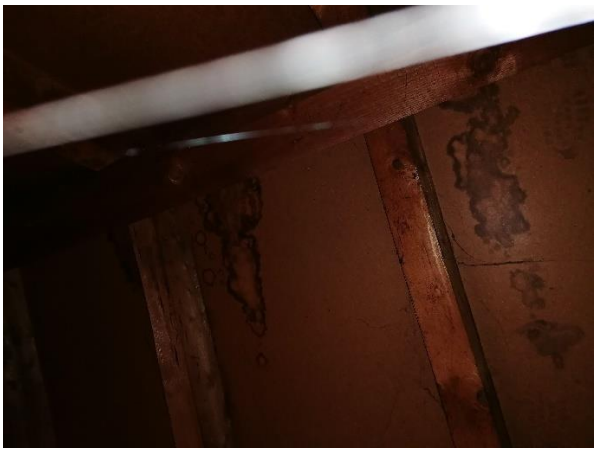
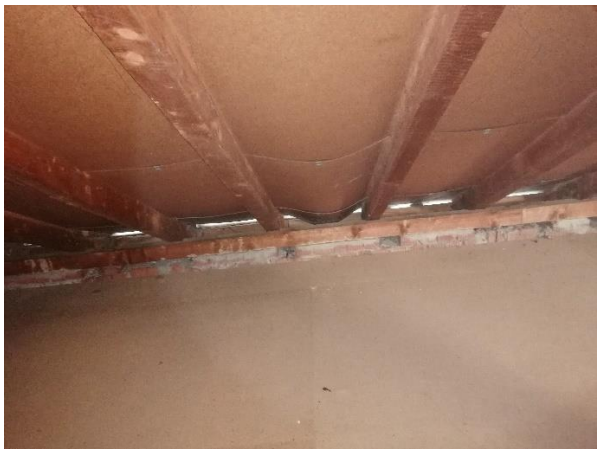
Am Unterdach aus Holzfaserplatten sind Spuren von Urin und Kot von Mardern sichtbar.
