# Zustandsanalyse Elektroanlagen

Visum Christian Müller / StUF  
 Datum 22. August 2022  
 Version 001  
 Rev: .

Krematorium Olten Baujahr  
 Friedhof Meisenhard  
 4600 Olten Parzelle Nr.

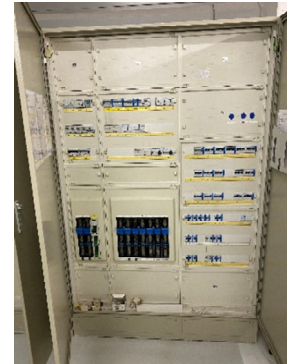
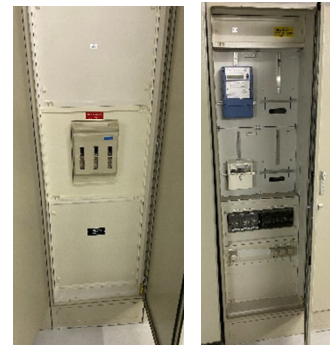
##### 231.21.001 Hauptverteilung

- Blechschrank mit drei Feldern
- auf Sockel
- Leitungsschutzschalter LS eingebaut
- RCD (FI-Schutzschalter) eingebaut
- Schema vorhanden
- Legende vorhanden

- Überspannungsschutz nachrüsten

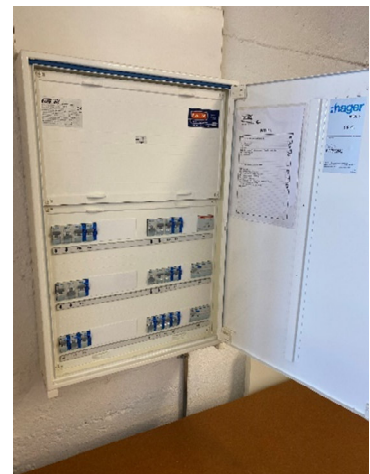
##### 231.22.001 Unterverteilung Aufenthalt / Küche

- AP Verteiler mit Tür
- Leitungsschutzschalter LS eingebaut
- RCD (FI-Schutzschalter) eingebaut
- Legende vorhanden

- Elektroschema erstellen
- Beschriftung Herkunft (Sicherungsnummer)
- Überspannungsschutz nachrüsten

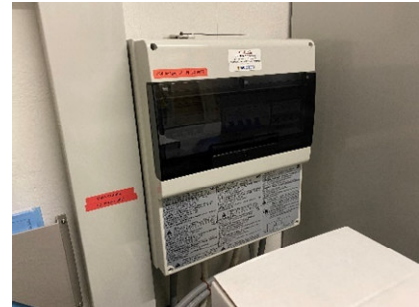
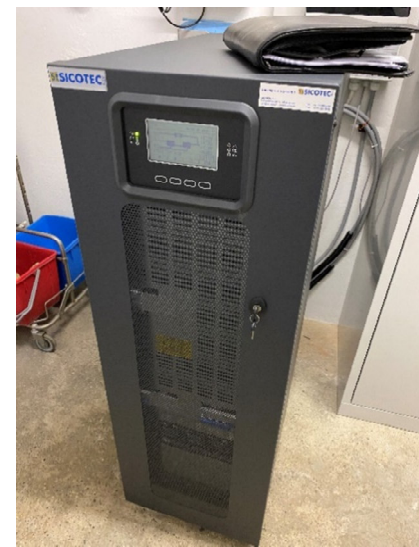
## 231.41 USV-Anlagen

- USV-Anlage ist auf heutigem Stand der Technik
- Anlage kann für den neuen Ofen weiterhin betrieben werden
- Baujahr November 2019

- Laut Wartungsprotokoll ist der komplette Batterieersatz im Jahr 2024/2025 erforderlich (zu hohe Raumtemperatur)
- USV-Raum klimatisieren

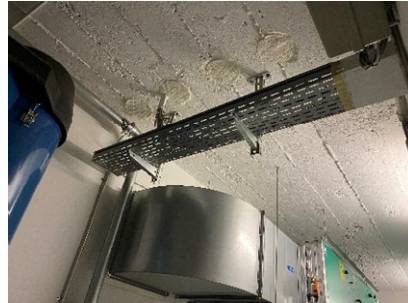
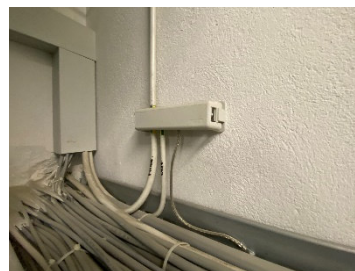
### 232.1 Erdungen und Schutzpotentialausgleich

- Schutzpotentialausgleich ist teilweise mangelhaft

- Schutzpotentialausgleich ist bei Erweiterung zu ergänzen

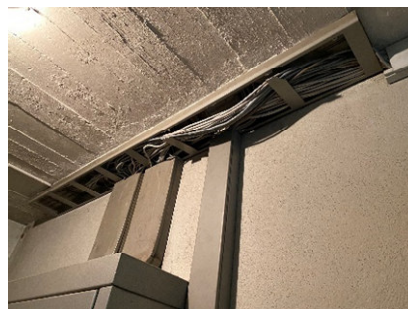
### 232.3 Installationssysteme

- Trasse teilweise überfüllt
- Kanäle teilweise überfüllt

- Bestehende Kanäle durch grössere Kanäle ersetzen
- Trassierungen erweitern

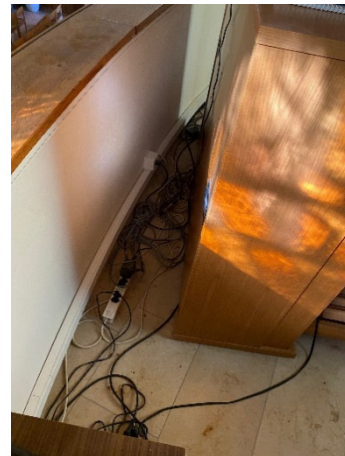
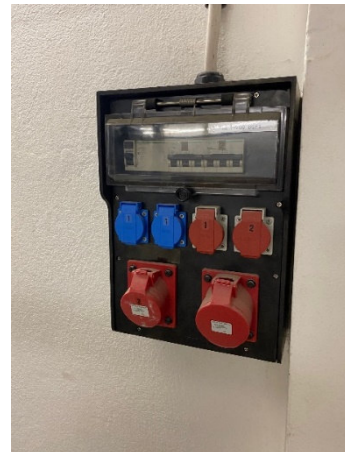
### 232.6 Kraftinstallationen

- kein Schutzleiter bei den UP Installationen (T15 Gang) / kein RCD vorhanden
- CEE16 / CEE16+T25 vorhanden / Absicherung FI-LS
- Lift wurde modernisiert

- Drähte bei UP-Installationen neu einziehen
- komplette Neuinstallation bei Totalsanierung
- Zusätzliche Steckdosen installieren, um Stolperfallen zu vermeiden und die Brandgefahr zu senken.
- FI-LS nachrüsten für Steckdosenstromkreise
- Aufgrund Ofenersatz wird die Verkabelung erneuert
- Verkabelung Ofensteuerung erneuern

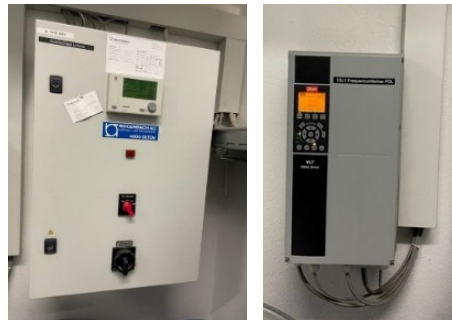
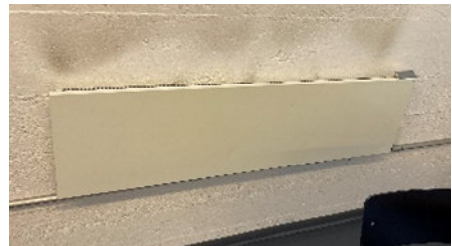
## 232.7 HLKS-Installationen

- Lüftung in gutem Zustand (ca. 10-jährig)
- Frequenzumformer vorhanden

- Gebäude wird mit einzelnen Elektro-Heizöfen geheizt

- neues Heizsystem inkl. Wärmeverteilung installieren

- USV-Raum klimatisieren

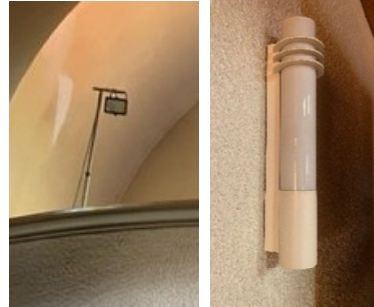
### 233.01 Leuchten allgemein

- veraltete Leuchten im Innen-, sowie Aussenbereich
- 2 Scheinwerfer auf Podest für bessere Ausleuchtung Abdankungshalle
- teilweise defekte Abdeckungen der Leuchten

- bestehende Leuchten durch Zeitgemässe LED-Leuchten ersetzen (1:1 Ersatz)
- zusätzliche Beleuchtung in der Abdankungshalle (z.B. Leuchten-schiene mit Spots)

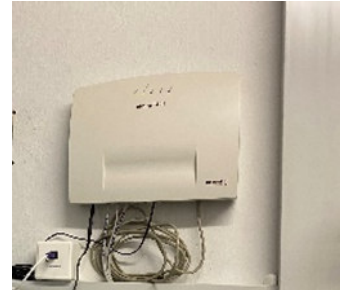
### 235.1 Telekommunikationsanlagen

- ISDN-Telekommunikationsanlage vorhanden

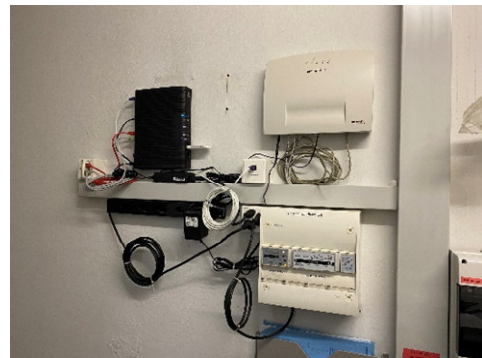
### 235.4 UKV-Anlagen

- Router vorhanden
- UKV Steckdose mit 2 Anschlüssen EG01/EG02 (Büro)
- Verkabelung freihängend

- EDV-Rack nachrüsten
- zusätzliche UKV-Anschlüsse für Ofensteuerung vorsehen
- neue UKV-Anschlüsse für Arbeitsplätze vorsehen
- WLAN in allgemeinen Bereichen vorsehen

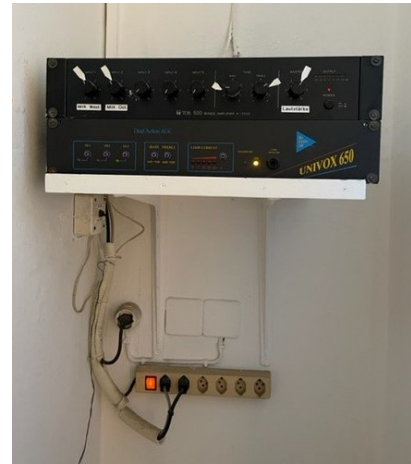
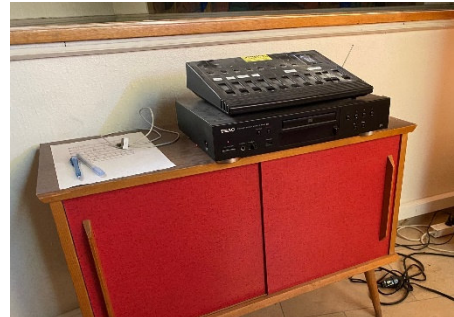
### 235.6 Audio-, Video- und Uhrenanlagen

- Lautsprecher Abdankungshalle veraltet
- Anlage funktioniert über Orgel
- Musikanlage hallt extrem

- neue Beschallungsanlage für Musik und Mikrophon

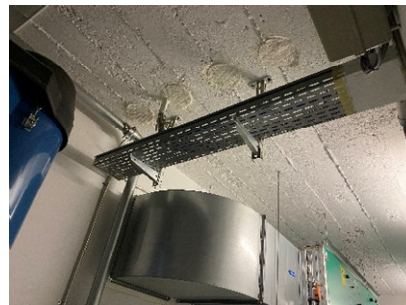
### 239.21 Brandabschottungen

- Brandabschottungen in Ordnung
