Zustandsanalyse Elektroanlagen

Visum Christian Müller / StUF
 Datum 22. August 2022
 Version 001
 Rev: .

Krematorium Olten Baujahr
 Friedhof Meisenhard
 4600 Olten Parzelle Nr.

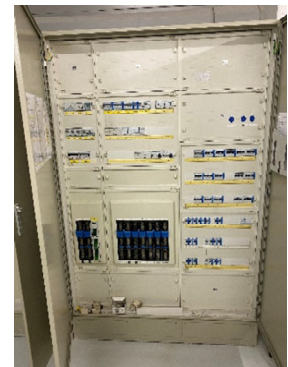
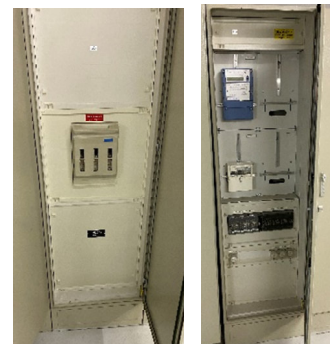
231.21.001 Hauptverteilung

- Blechschrank mit drei Feldern
- auf Sockel
- Leitungsschutzschalter LS eingebaut
- RCD (FI-Schutzschalter) eingebaut
- Schema vorhanden
- Legende vorhanden

- Überspannungsschutz nachrüsten

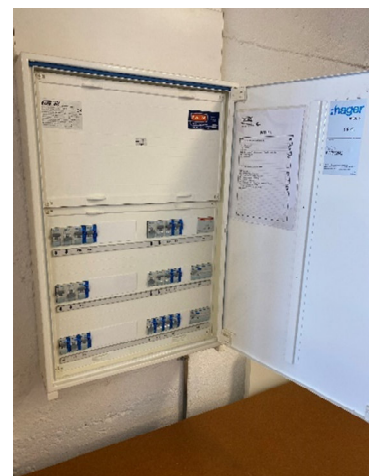
231.22.001 Unterverteilung Aufenthalt / Küche

- AP Verteiler mit Tür
- Leitungsschutzschalter LS eingebaut
- RCD (FI-Schutzschalter) eingebaut
- Legende vorhanden

- Elektroschema erstellen
- Beschriftung Herkunft (Sicherungsnummer)
- Überspannungsschutz nachrüsten

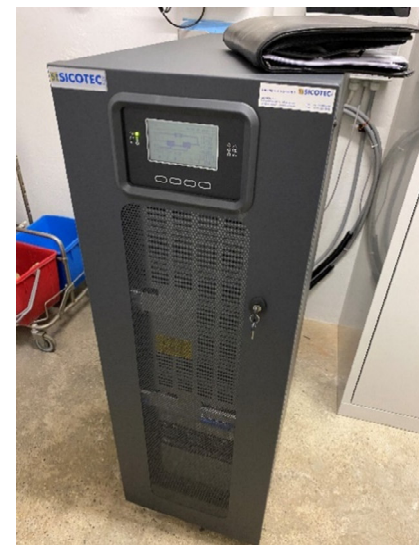
231.41 USV-Anlagen

- USV-Anlage ist auf heutigem Stand der Technik
- Anlage kann für den neuen Ofen weiterhin betrieben werden
- Baujahr November 2019

- Laut Wartungsprotokoll ist der komplette Batterieersatz im Jahr 2024/2025 erforderlich (zu hohe Raumtemperatur)
- USV-Raum klimatisieren

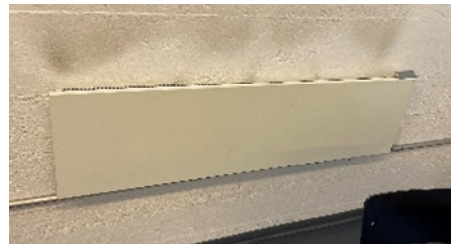
232.7 HLKS-Installationen

- Lüftung in gutem Zustand (ca. 10-jährig)
- Frequenzumformer vorhanden

- Gebäude wird mit einzelnen Elektro-Heizöfen geheizt

- neues Heizsystem inkl. Wärmeverteilung installieren

- USV-Raum klimatisieren

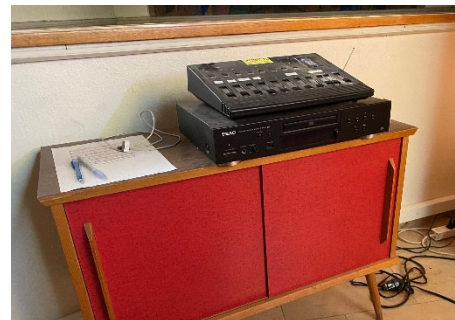
235.6 Audio-, Video- und Uhrenanlagen

- Lautsprecher Abdankungshalle veraltet
- Anlage funktioniert über Orgel
- Musikanlage hallt extrem

- neue Beschallungsanlage für Musik und Mikrophon

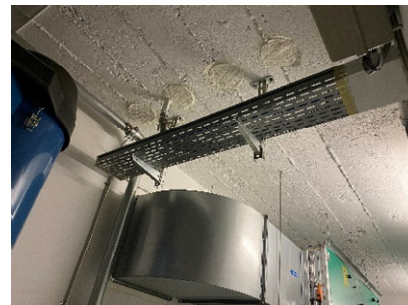
239.21 Brandabschottungen

- Brandabschottungen in Ordnung
