Objekt: Krematorium, Friedhof Meisenhard, 4600 Olten

### Zustandsbericht Dach und «Estrichboden»

Wir haben am 07. März 2023 das Dach und die Estrichbodenkonstruktion besichtigt und machten folgende Feststellungen:

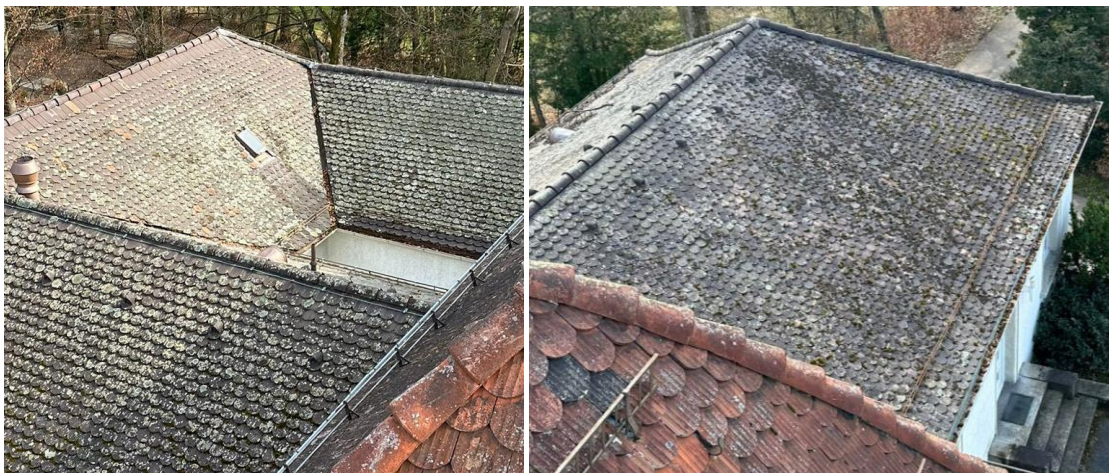
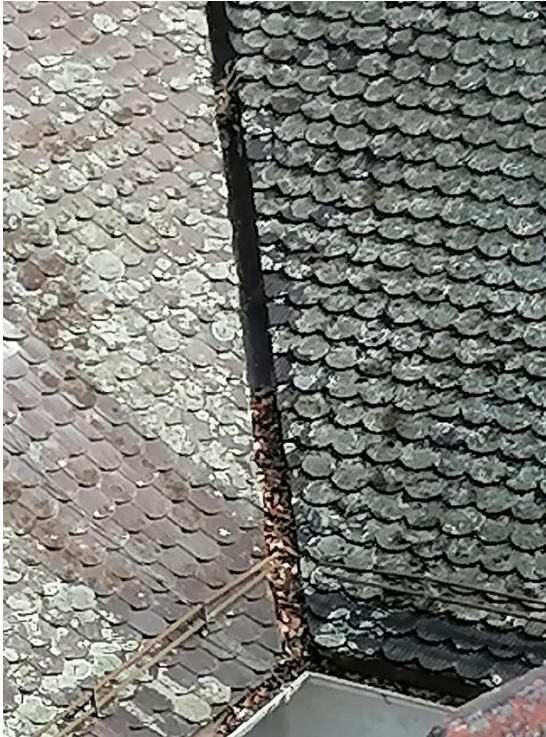
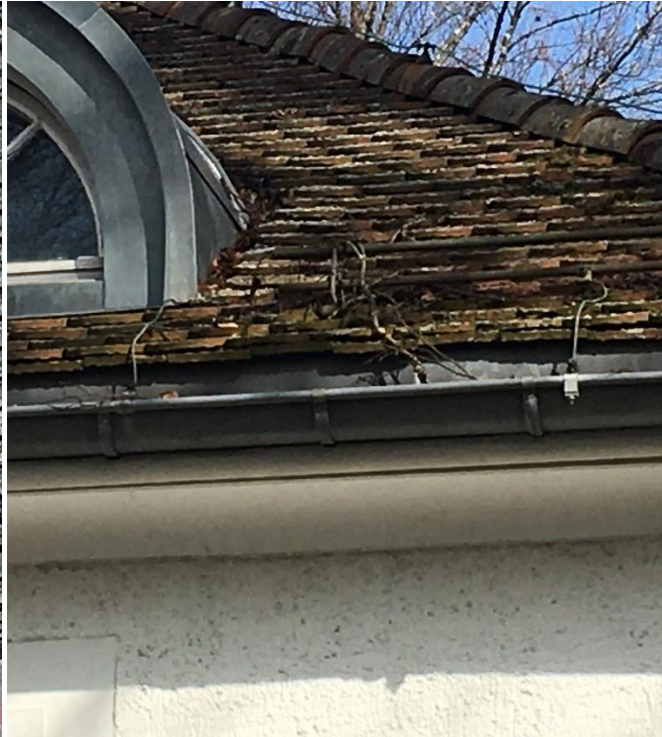
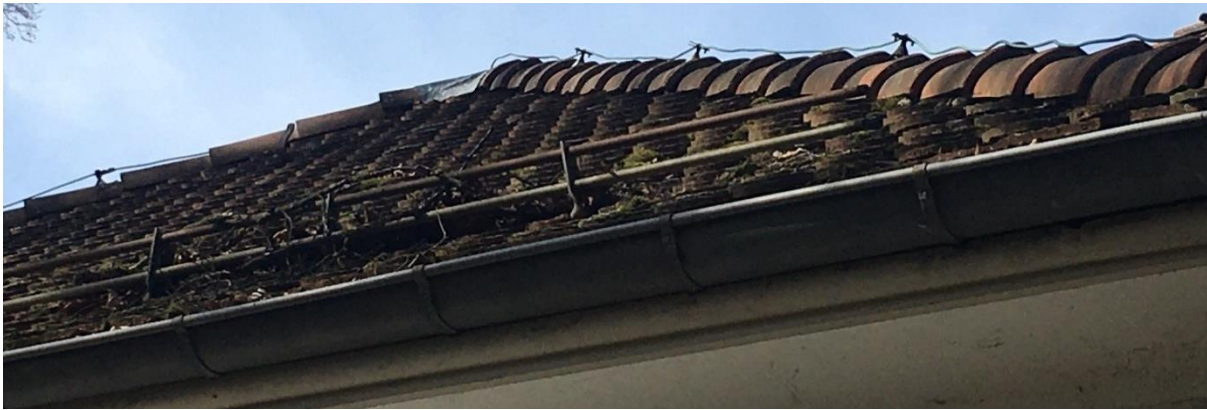
Mehrere Dachflächen sind mit Ästen, Moos und Laub belegt.

Liefern und montieren neue Dacheindeckung bestehend aus Lattung und Biberschwanzziegel.

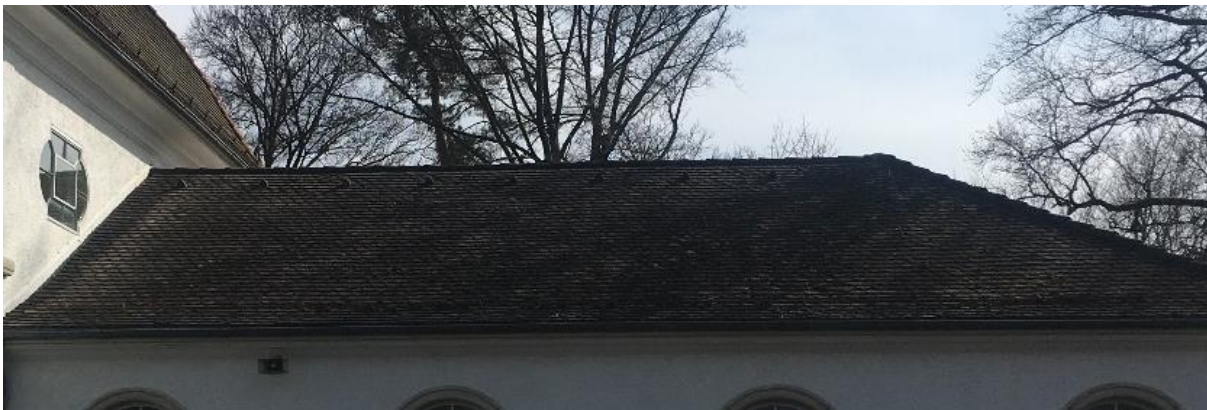
Einzelne Ziegel weisen Abblätterungen auf.

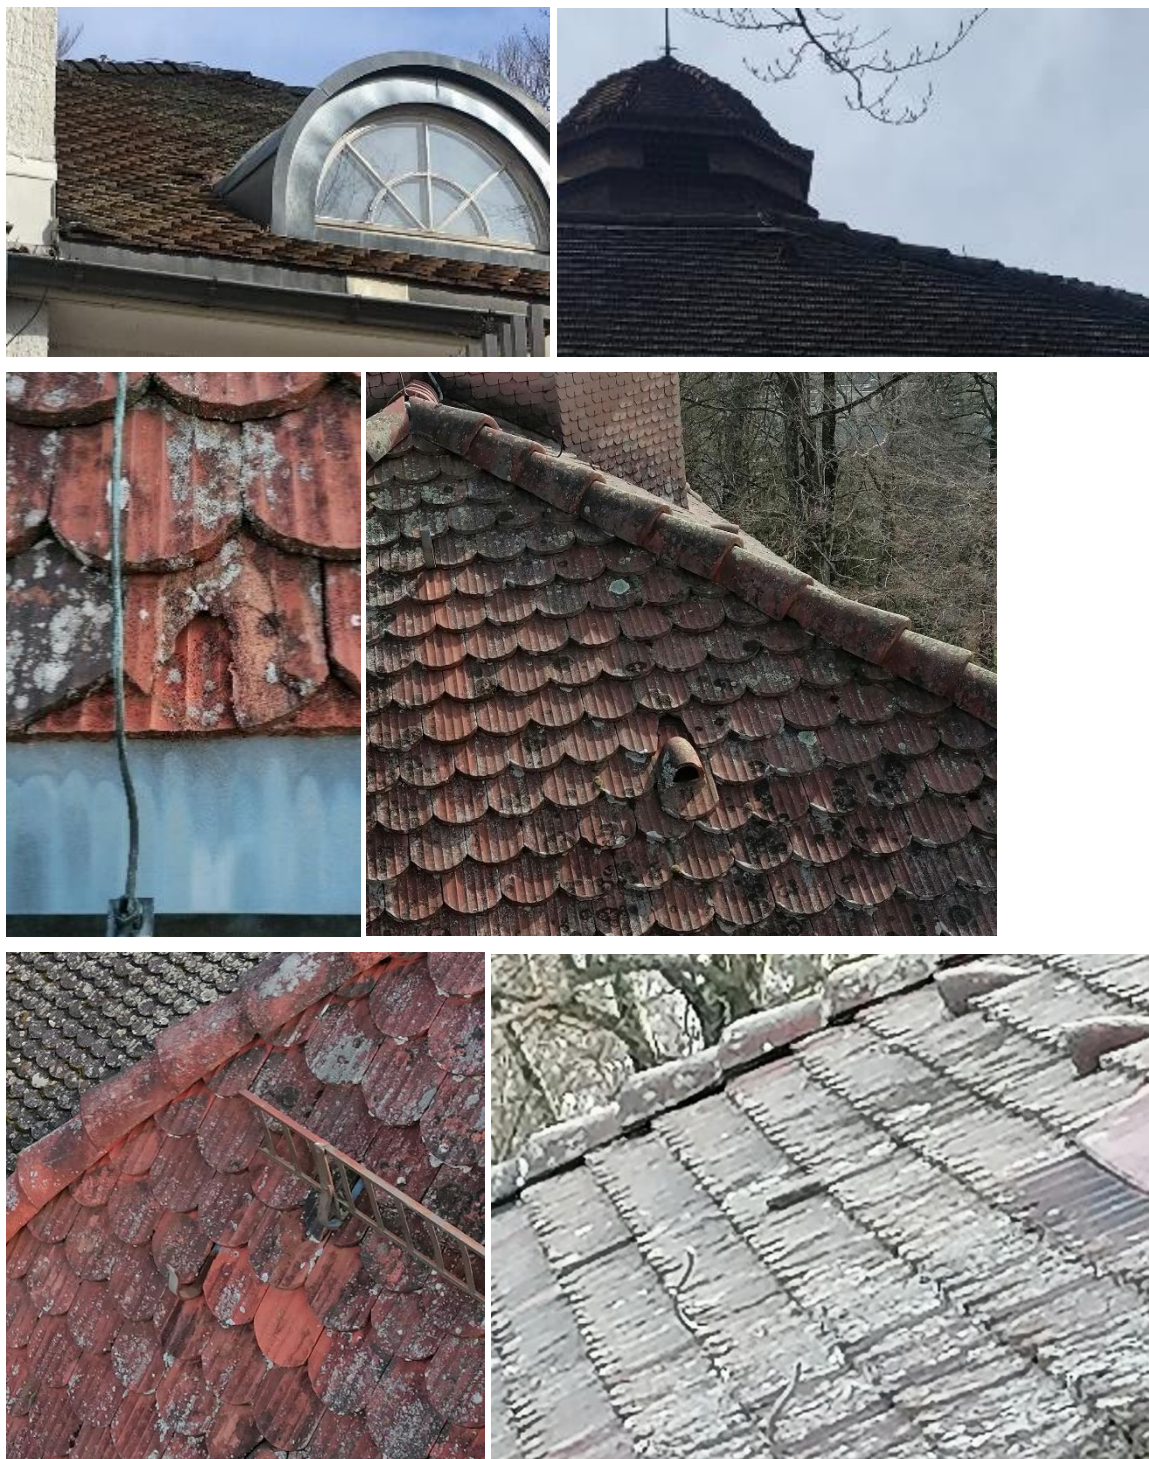
Einzelne Ziegel sind gebrochen oder haben sich verschoben.

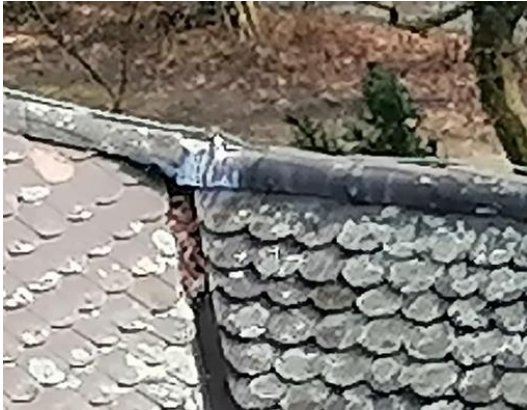
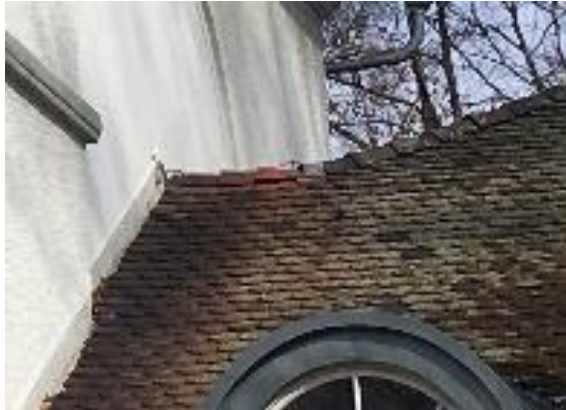
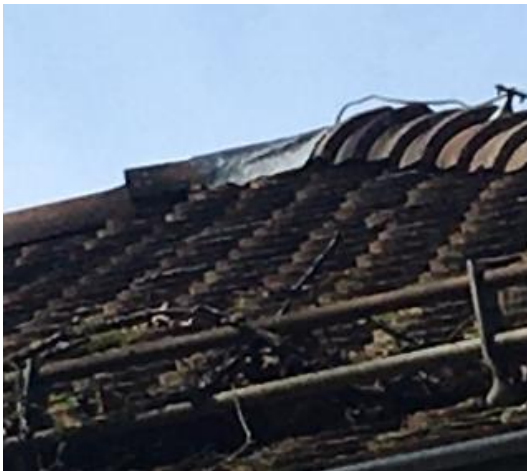
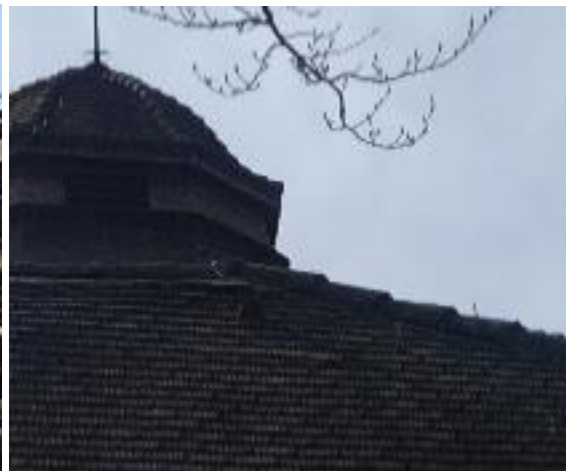
Bei Übergängen von First- zu Gratziegel fehlen Bleilappen, usw.

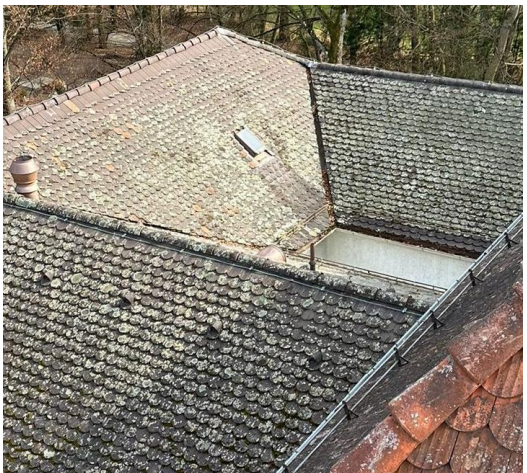
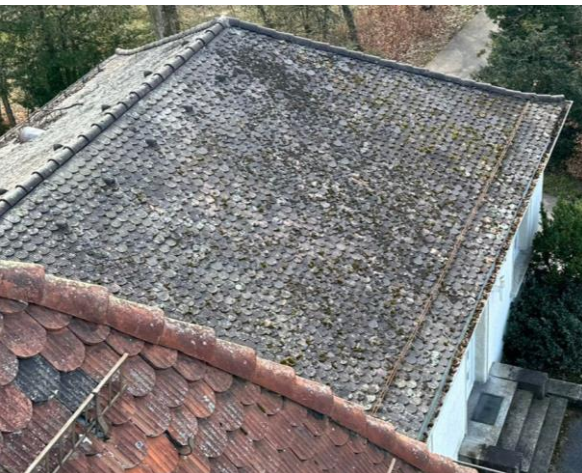
Rinnen sind verschmutzt.

Ersetzen Dachrinne mit Einlaufrinnen, neue Ablaufrohre mit Sockelrohren. Neue Kehl-, Brust- und Seitenbleche, Verkleiden Gauben.

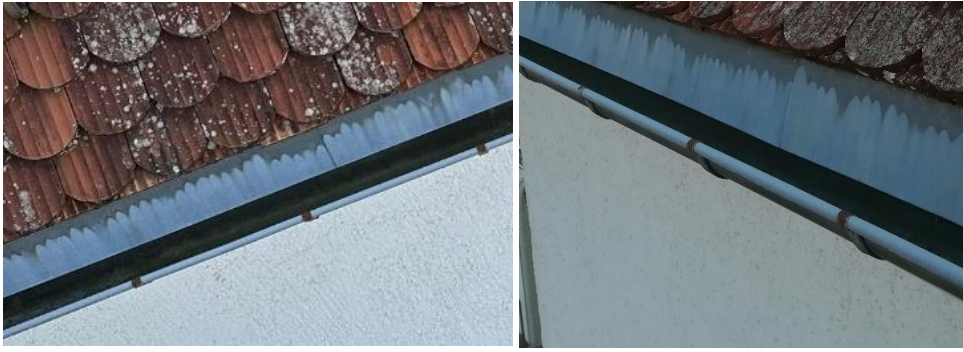
Rinnenhacken weisen Rost auf.

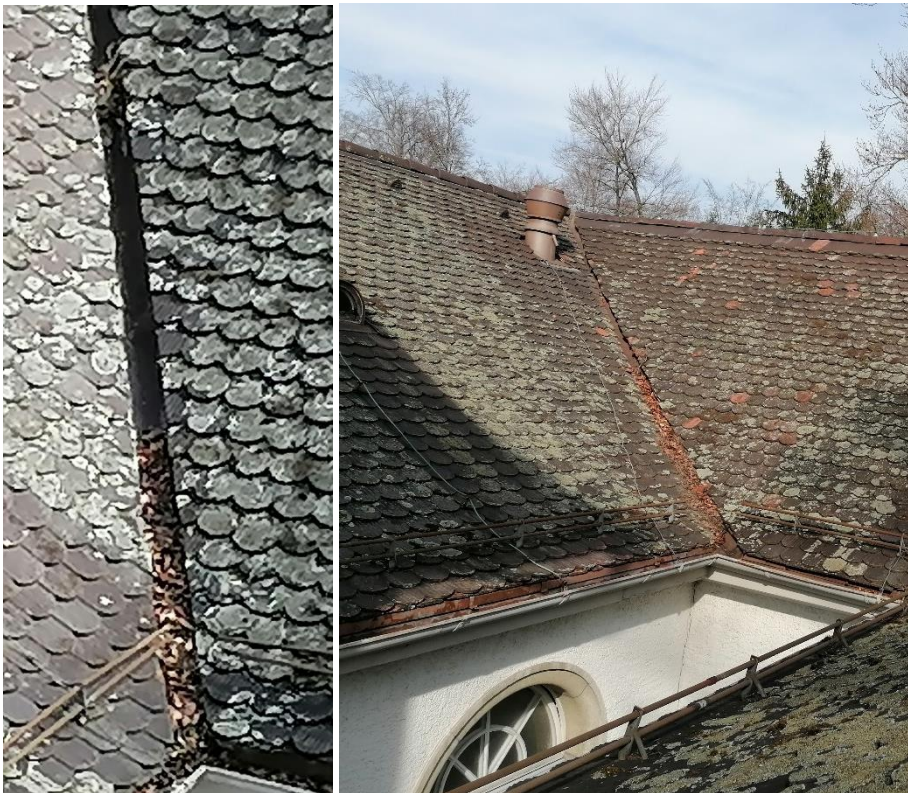
Kehl- und Anschlussbleche sind verrostet.

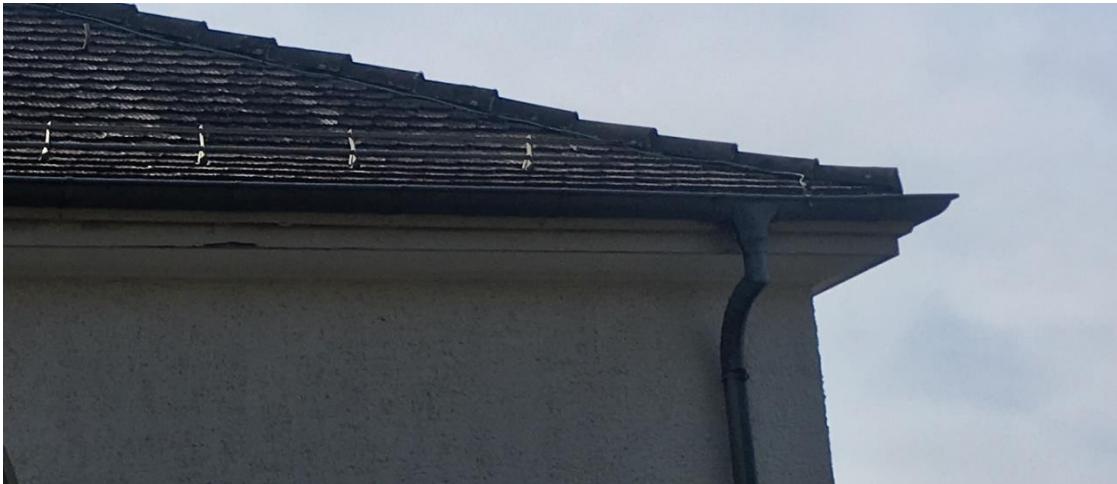
Lötstellen an Rinnenstutzen defekt.

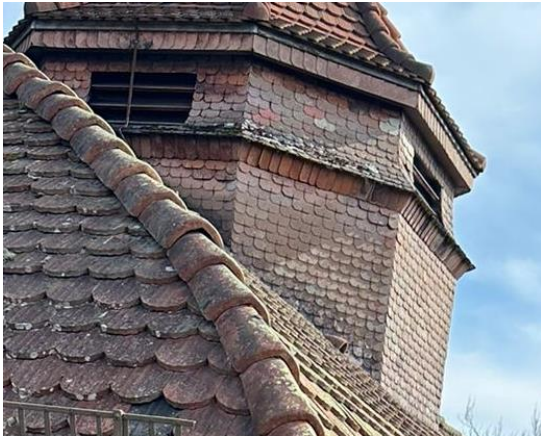
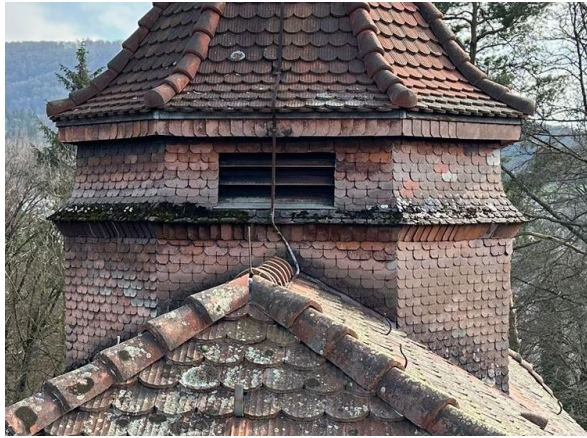
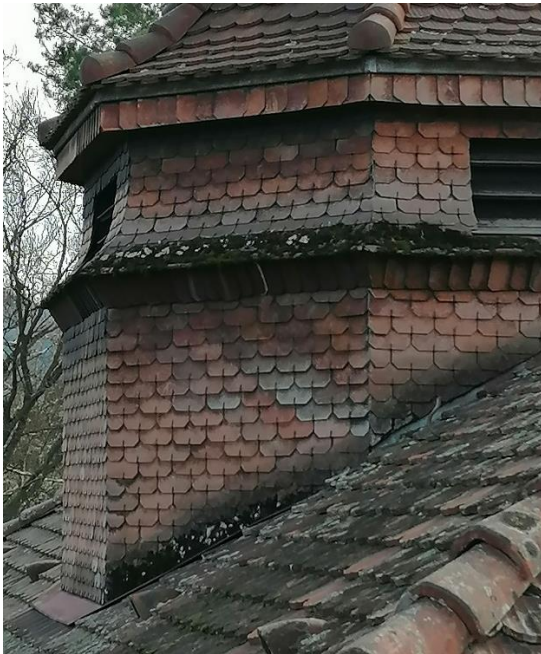
Verkleidungen aus Zementfaser sind beschädigt.

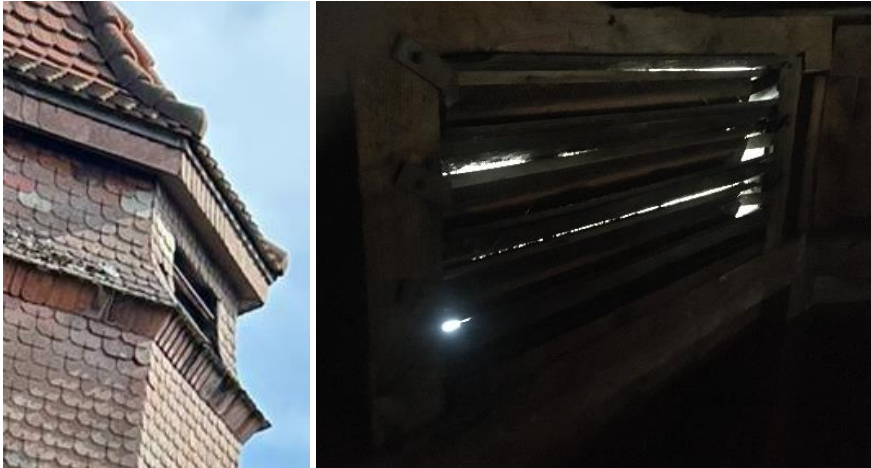
«Lamellenöffnungen» sind zum Teil defekt.

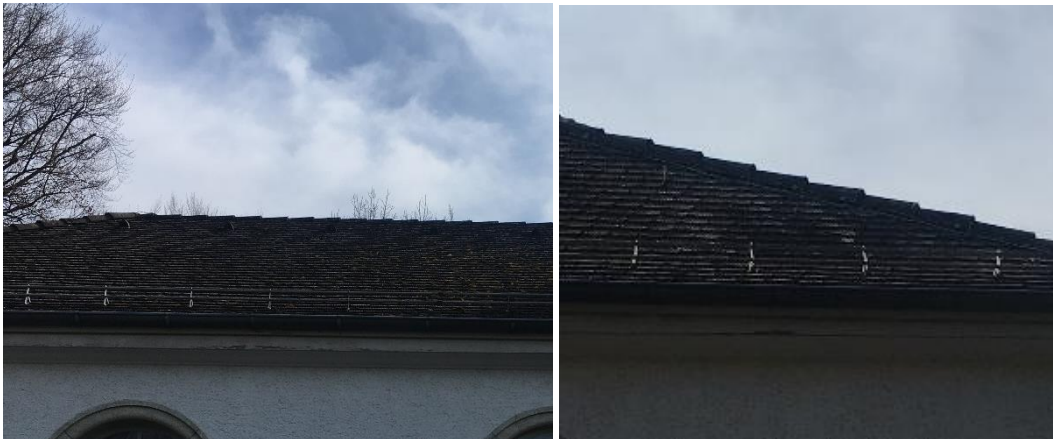
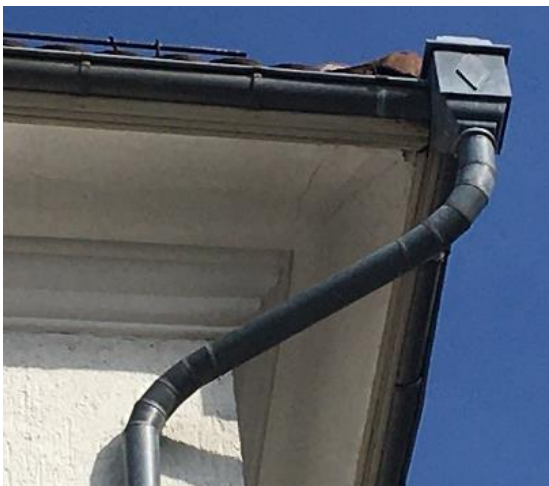
Farbe an Gesimsbretter löst sich.

Liefern und montieren Unterdächer, Unterdachfolien, Konterlatten, Gesimsbretter und Untersichten im Traufbereich.

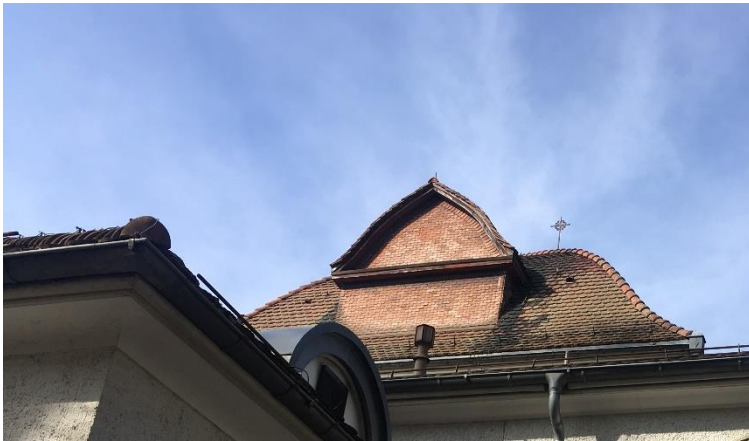
Ortgesimse Lukarne Süd sind morsch.

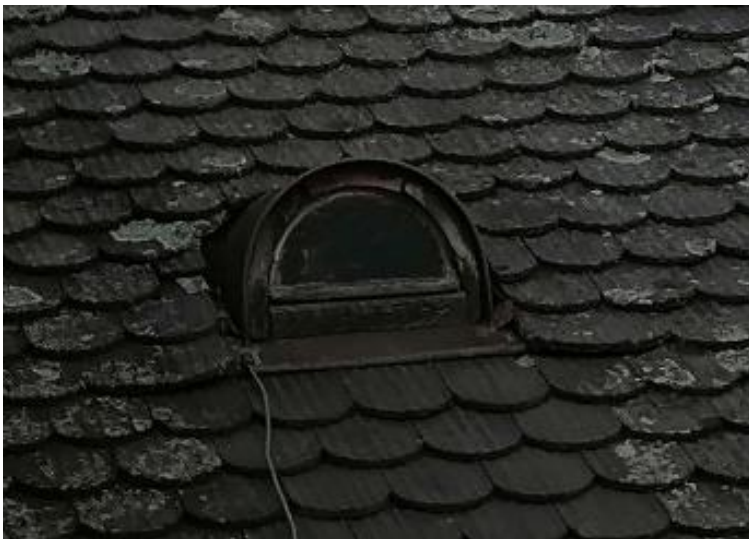
Rundgauben aus Holz gegen Innenhof sind morsch.

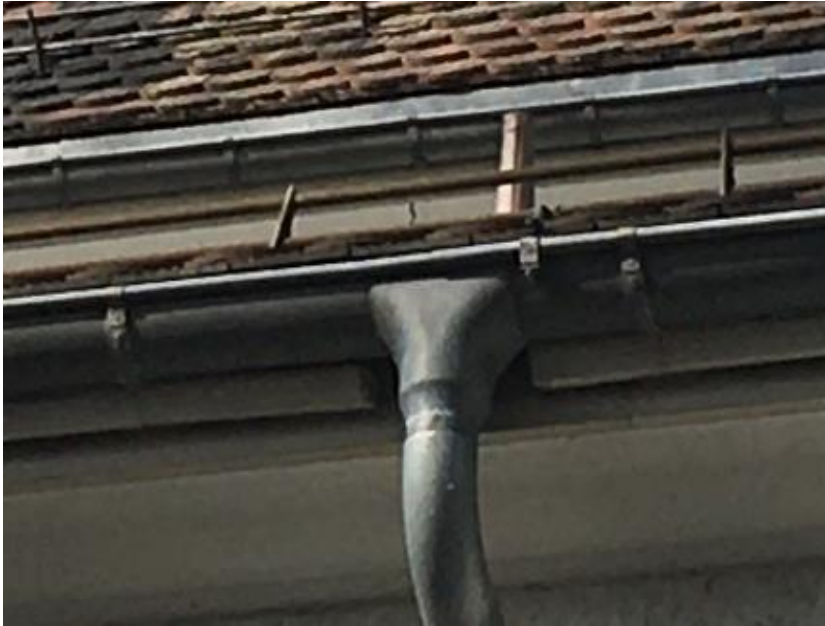
Rinnenleisten haben sich gelöst.

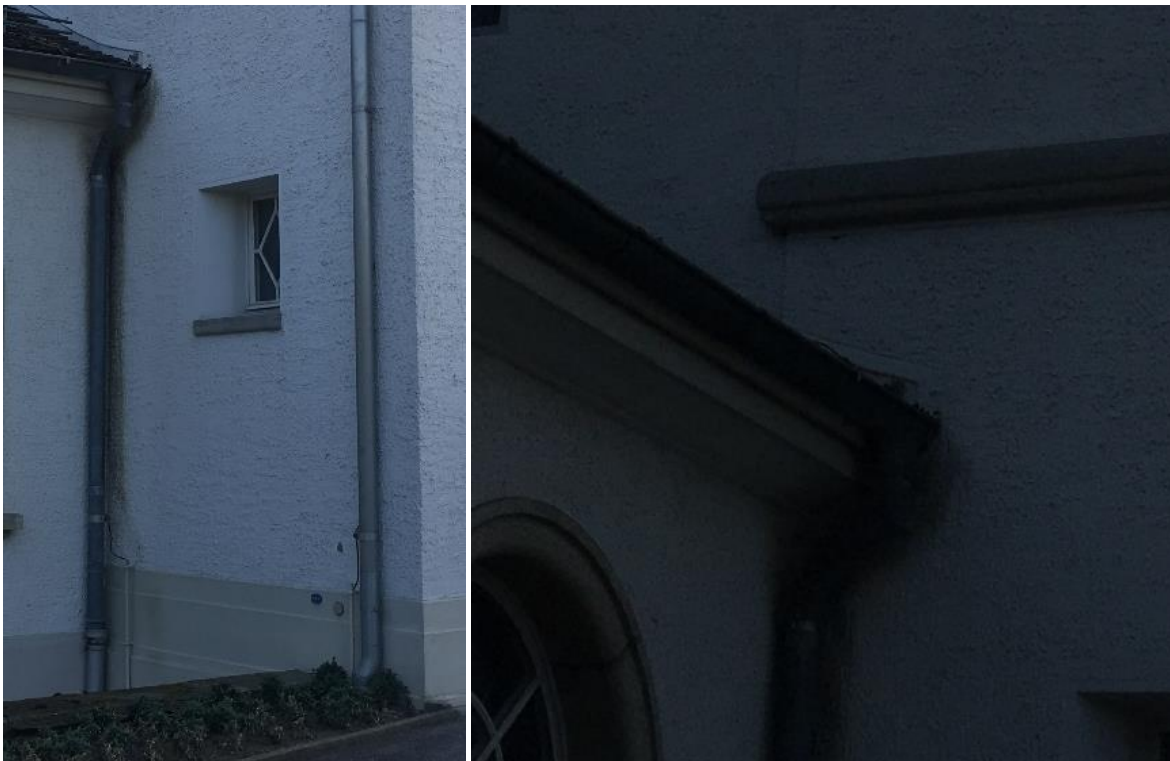
Neben dem Haupteingang haben wir an der Fassade Spuren von Mardern festgestellt

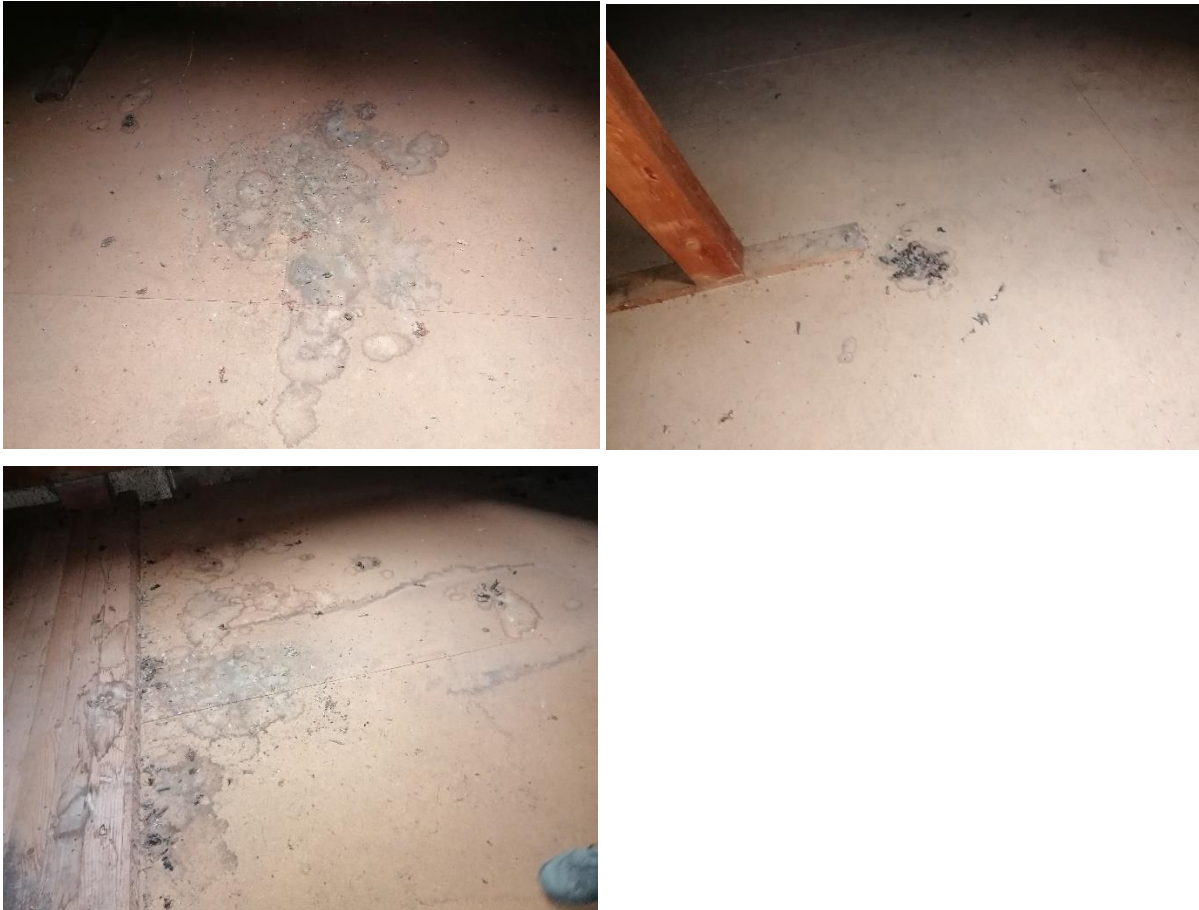
Der Boden ist überall mit Marderkot und Marderurin verschmutzt.

Demontieren und entsorgen Estrichböden und Deckenisolation.

Liefern und montieren Luftdichtigkeitsschicht, Isolationsrost, Isolation und Estrichboden

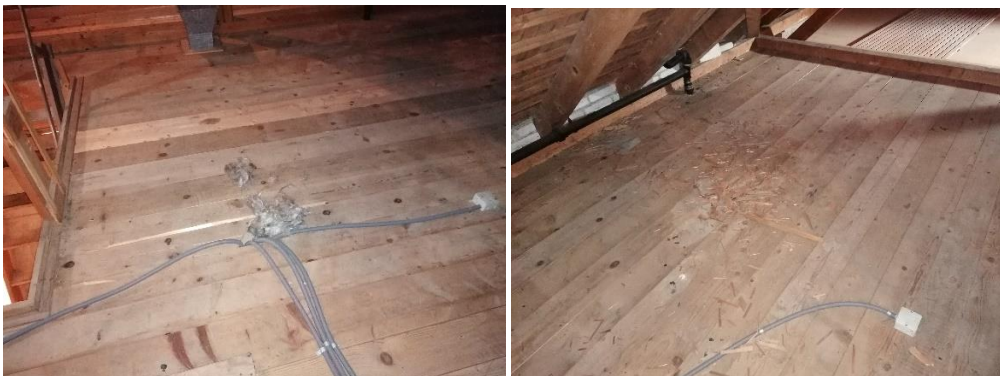
Wir gehen davon aus, dass die Isolation im Deckenbereich von Mardern beschädigt worden ist.

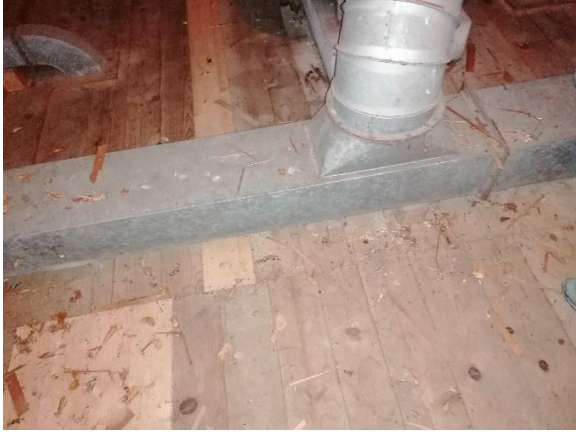
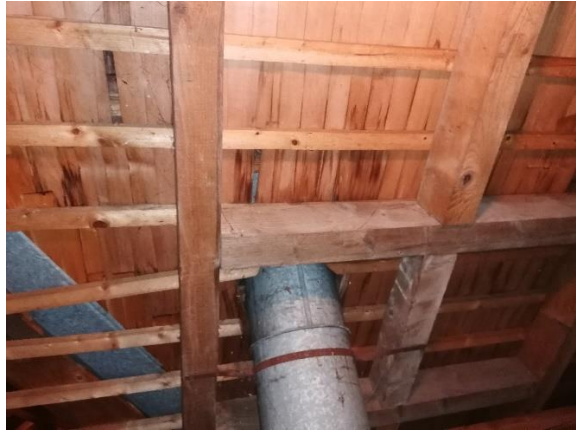
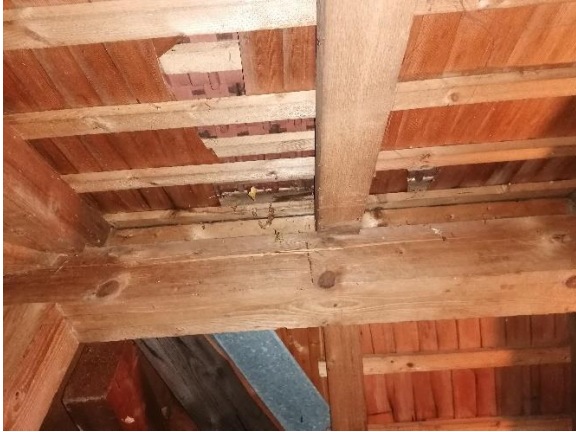
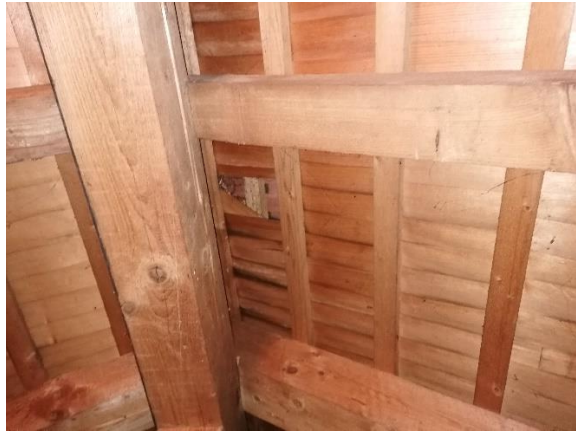
Im Unterdach aus Schindeln haben wir an mehreren Stellen Beschädigungen durch Marder und andere schadhafte Stellen festgestellt.

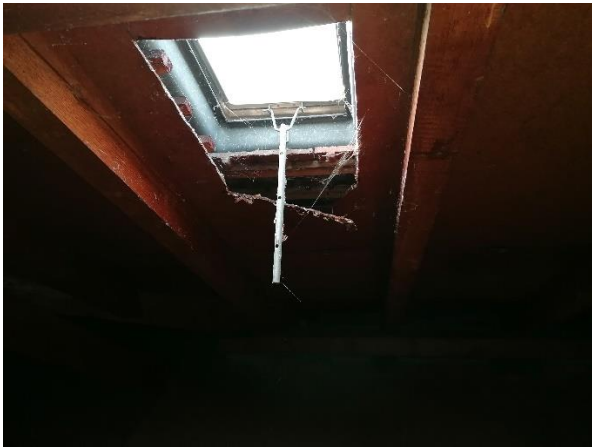
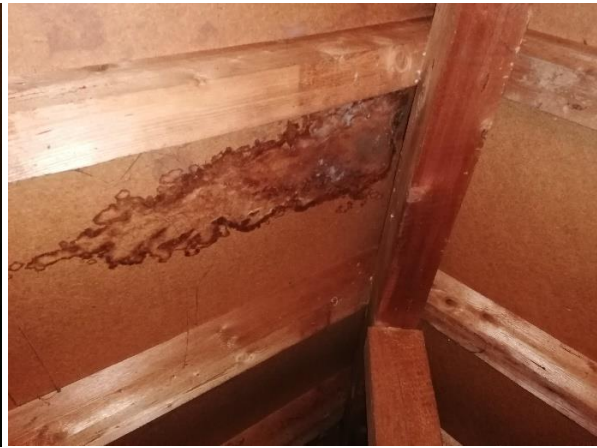
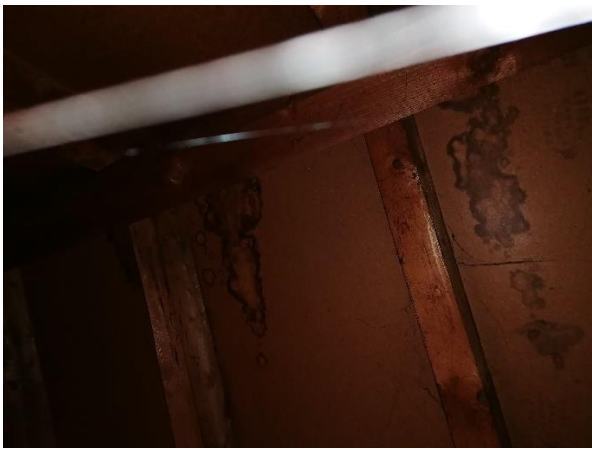
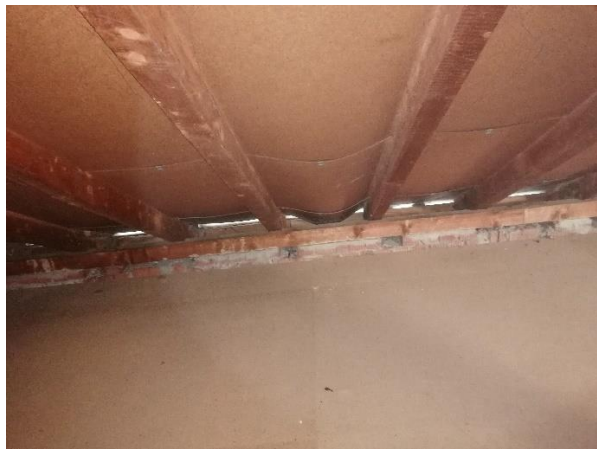
Am Unterdach aus Holzfaserplatten sind Spuren von Urin und Kot von Mardern sichtbar.
